# Presupuesto de reparación de techo

Presupuesto N.º RQ-1001

Propiedad: Máximo Lira 242

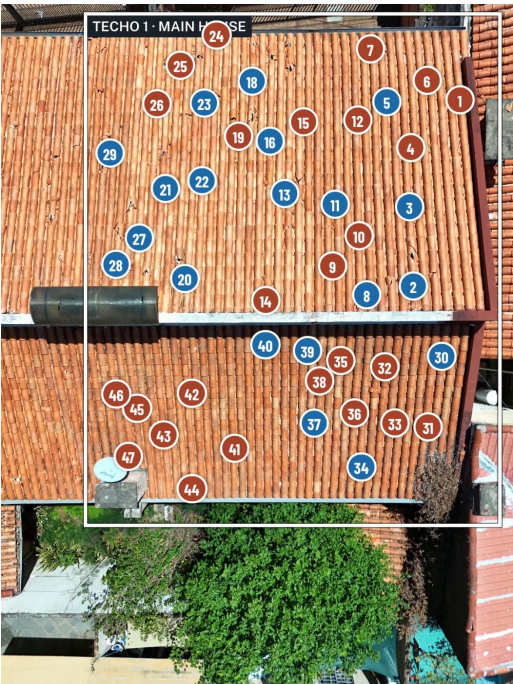
Techo 1: Main house · techo empinado o de difícil acceso

Con los números de cada sección  
Los números en la foto corresponden a las secciones. Azul = gotera.

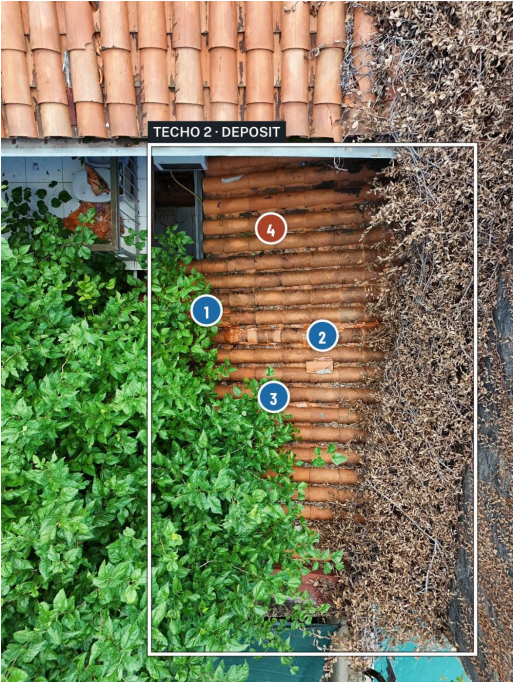
## Techo 2: Deposit · un piso, acceso fácil

Con los números de cada sección  
Los números en la foto corresponden a las secciones. Azul = gotera.

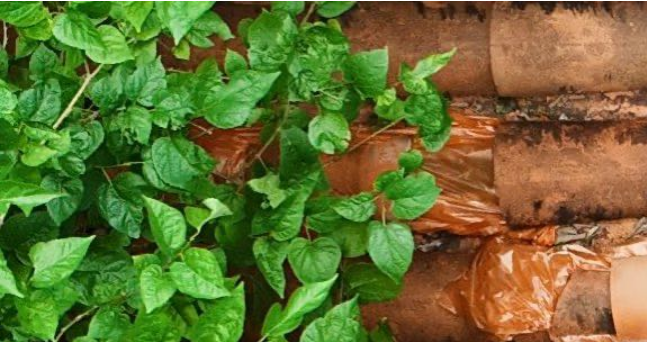
### 1. Sección 1

2 tejas · con gotera

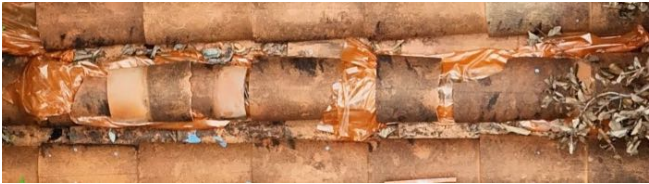
### 2. Sección 2

4 tejas · con gotera

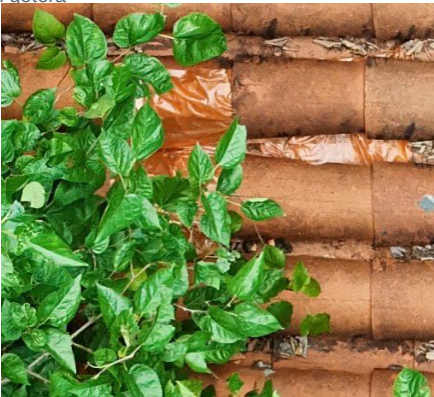
### 3. Sección 3

2 tejas · con gotera
